ОСОБЕННОСТИ ПРОДЛЕНИЯ СРОКА СЛУЖБЫ ПАРОВЫХ ТУРБИН ПРИ НАРАБОТКАХ, ЗНАЧИТЕЛЬНО ПРЕВЫШАЮЩИХ ПАРКОВЫЙ РЕСУРС

Рассмотрен опыт ОАО «НПО ЦКТИ», Россия, по оценке технического состояния и продлению срока службы паровых турбин, имеющих дефекты, препятствующие дальнейшей эксплуатации, при наработках, существенно превышающих парковый ресурс.

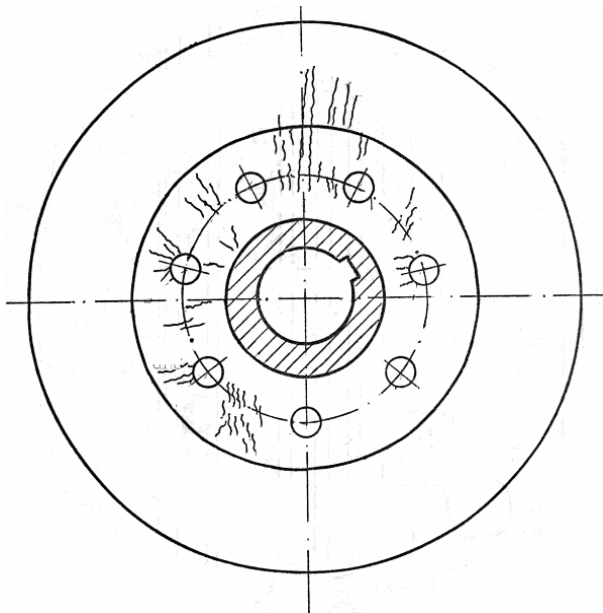
Рис. 1 – Расположение трещин на диске 21-й ступени ВПТ-50-130-4

На рисунке 1 показаны повреждения, возникшие на полотне диска 21 ступени со стороны входа пара после наработки ~ 235 тыс. часов. Трещины развились за межремонтный период в четыре года. Трещины с максимальной глубиной до 8 мм появились на кромках разгрузочных отверстий, где действуют наибольшие напряжения от центробежных сил, и в зоне между отверстиями. Диски с такими трещинами, выходящими на обод с отверстиями под заклепки для крепления рабочих лопаток с вильчатыми хвостовиками, ремонту не подлежат [3], поэтому полотно диска подлежит замене. На ограниченный период до замены диска эксплуатация турбины была разрешена со срезанным полотном.

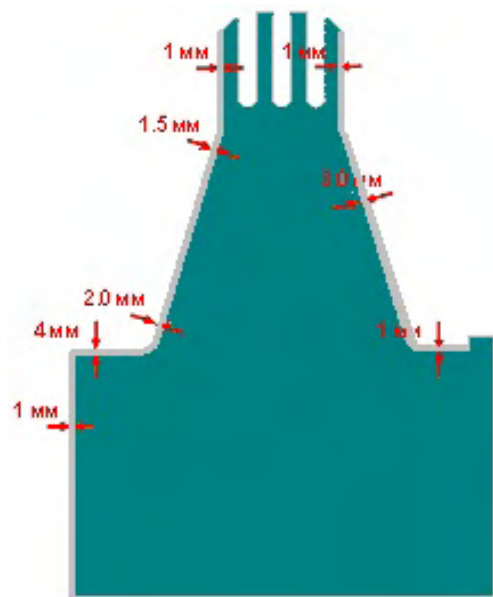
Рис. 2 – Схема обработки диска 23 ступени при восстановительном ремонте

Например, во время капитального ремонта одной из рассматриваемых турбин были обнаружены множественные неглубокие, глубиной 1–3 мм, трещины на полотне и ободе насадного диска 23 ступени. Было принято техническое решение о проведении

восстановительного ремонта, заключающегося в снятии слоя поврежденного металла с целью ликвидации обнаруженных коррозионных трещин (см. рис. 2).

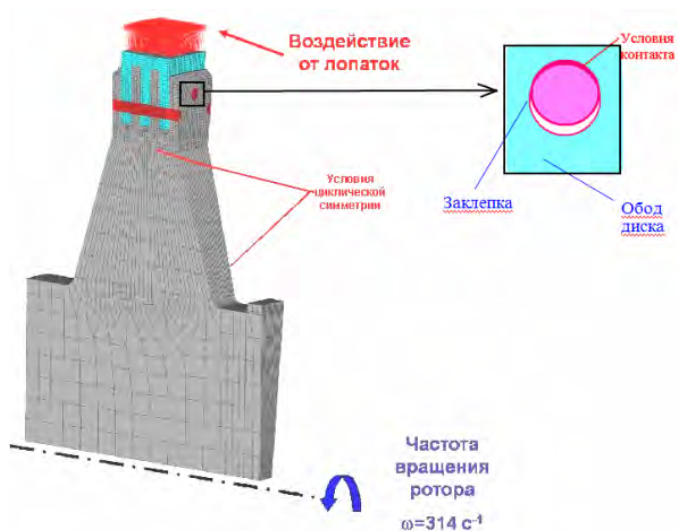
Рис. 3 – Конечно-элементная модель диска 23 ст. и схема граничных условий

В результате изменились геометрические размеры диска, в частности уменьшилась толщина диска, в том числе и в зоне вильчатого хвостовика. Возможность дальнейшей эксплуатации турбины с таким диском требовала подтверждения. Были выполнены соответствующие расчеты (см. рис. 3 и 4) с использованием пространственной конечно-элементной модели насадного диска, хвостового соединения лопатки и заклепок. Расчеты показали, что напряжения в отремонтированном диске не превышают допустимых, следовательно, допускается дальнейшая эксплуатация турбины.

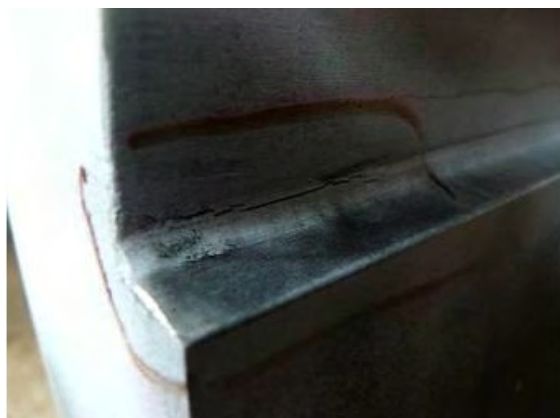
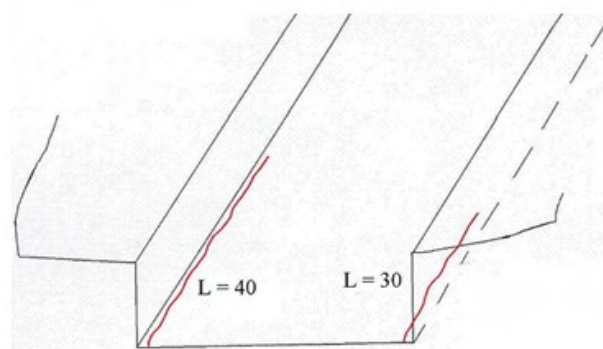
Рис. 5 – Пример обнаружения глубоких трещин на поверхности шпоночного паза 21 ст. (фотография и схема)

Другой пример проведения необходимого ремонта для продления дальнейшей эксплуатации связан с наличием глубоких трещин (свыше 10 мм) на поверхности шпоночного паза насадных дисков 21 и 22 ступеней (см. рис. 5 и 6).

Следует отметить, что возникновение трещин в указанной зоне при длительных наработках является закономерным и вызвано наличием концентраторов напряжений в виде галтельных переходов малых радиусов в сочетании со значительными нагрузками, приходящимися на зону шпоночного паза в процессе эксплуатации.

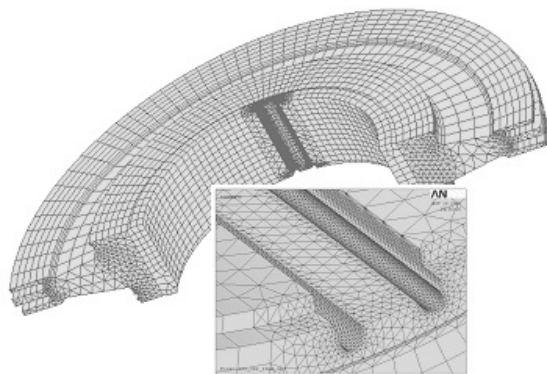
Рис. 7 – Расчетная схема диска 22 ступени с выборками в зоне продольного шпоночного паза

Для решения этих вопросов специалисты ОАО «НПО ЦКТИ» проводят уточненный расчет напряженно-деформированного состояния диска с выборками (см. рис. 7) под действием эксплуатационных нагрузок с использованием современных расчетных пакетов, а также прогнозирование роста трещины с привлечением подходов линейной механики разрушений. По результатам проведенных расчетов даются рекомендации о целесообразности проведения ремонта и сроках дальнейшей эксплуатации в случае выборки трещины до следующего обследования.
