## ВДОСКОНАЛЕННЯ ХОДОВОЇ ЧАСТИНИ ЕЛЕКТРОВОЗІВ СЕРІЇ ДСЗ

Проведені комплексні дослідження несівних металевих конструкцій (рами візка та рами кузова) електровоза серії ДСЗ з метою оцінки залишкового ресурсу дають підстави для таких висновків:

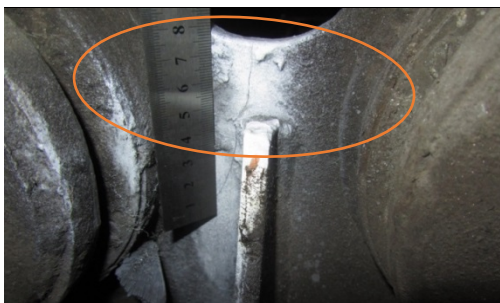
– тріщини в основному металі кронштейна кріплення на візку проміжних балок коліскового підвішування кузова (рис. 1);

Рис. 1 – Тріщина кронштейна кріплення на візку проміжних балок коліскового підвішування кузова

- Рама кузова – всі дослідні зони відповідають вимогам  $[n] \geq 2,0$ .
- Рама візка – найменше значення показника **n** зафіксоване в дослідній зоні 15 (кронштейн коліскового підвішування), дорівнює 0,93, що **не задовольняє** нормативним вимогам  $[n] \geq 2,0$  та складає 47% мінімально допустимого.

5. Наявність однакового руйнування по основному металу кронштейнів коліскового підвішування рами візка (при відсутності внутрішніх дефектів) на декількох візках одночасно, а також отримане фактичне значення показника запасу опору втомі на рівні 47% мінімально допустимого, свідчить про **вичерпаний ресурс цього елементу конструкції**.

На підставі отриманих результатів досліджень, подальша безпечна експлуатація несівних конструкцій візків електровоза серії ДСЗ без зміни конструкції неможлива.

Враховуючи відсутність дефектів несівних конструкцій кузова подальша безпечна експлуатація електровозів серії ДСЗ в цілому потребує внесення змін в наявну конструкцію візків або їх заміну новими.

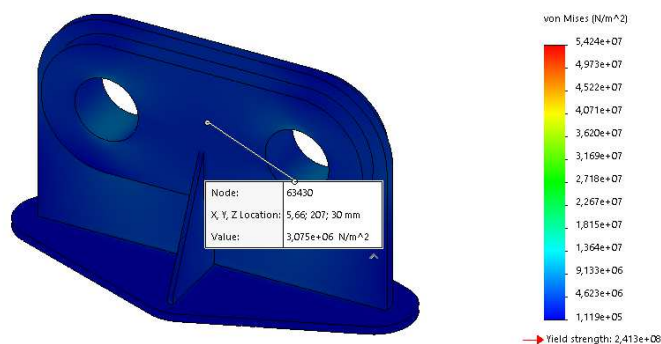
Рис. 2 – Посилений кронштейн

Один з варіантів посиленого кронштейну коліскового підвішування представлений на рис. 2. Використання цільної пластини з отворами для кріплення коліскового підвішування на основі з вертикального листа без U-подібного вирізу у верхній частині. У якості прикладу використано пластину товщиною 64 мм. При цьому відбувається зниження напружень до 3 МПа (зниження напруження в понад 12 разів у порівнянні з базовим кронштейном).
