## **ОПЫТ РЕМОНТА КОРПУСОВ КОЛОННОГО ОБОРУДОВАНИЯ ПО ПЕРЕРАБОТКЕ НЕФТИ ИЗ ДВУХСЛОЙНЫХ СТАЛЕЙ**

Проведено аналіз корозійно-технічного стану корпусів ряду колон ПАТ «УкрТаТнафта» з переробки нафти з двохшарових сталей СтЗсп + 08Х13 та 16ГС + 08Х13 за період з 2003 по 2009 роки. Розроблено технологію ремонту та нормативну документацію для діагностики корпусів колон з підвищеною твердістю корозостійкого шару 08Х13. Технологія впроваджена у виробництво на ряді об'єктів ПАТ «УкрТаТнафта».

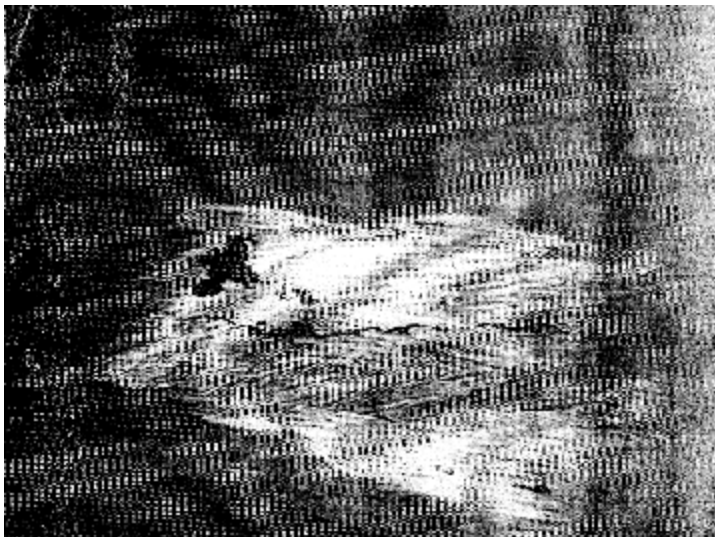
- а) подрезы, наплывы, поры, шлаковые включения, несплавления с основным и наплавленным металлом, трещины в швах и околошовной зоне;
- б) коррозионные трещины в сварных швах (рис. 2);

Рис. 2. Коррозионная каверна и трещина в шве, плакированном электродами ОЗЛ-6

- питтинговая (точечная) коррозия плакирующего слоя 08X13 и коррозионностойких наплавов типа X25H13, преимущественно небольших размеров (диаметром до 0,5 – 1,0 мм, глубиной до 0,5 – 1,0 мм, а в отдельных случаях и более крупных диаметром до 2 – 7 мм и глубиной до 2 – 3 мм (рис. 4) или в виде бесформенных каверн (рис. 2);

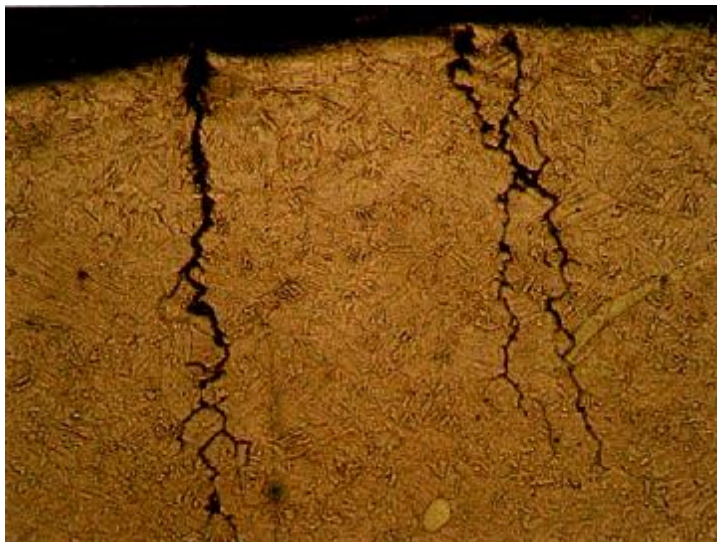
- трещины в околошовной зоне сварных швов и ремонтных наплавках в слое 08X13 (рис. 3);

Рис. 3. Трещины в околошовной зоне (ОШЗ) сварного соединения в слое 08X13

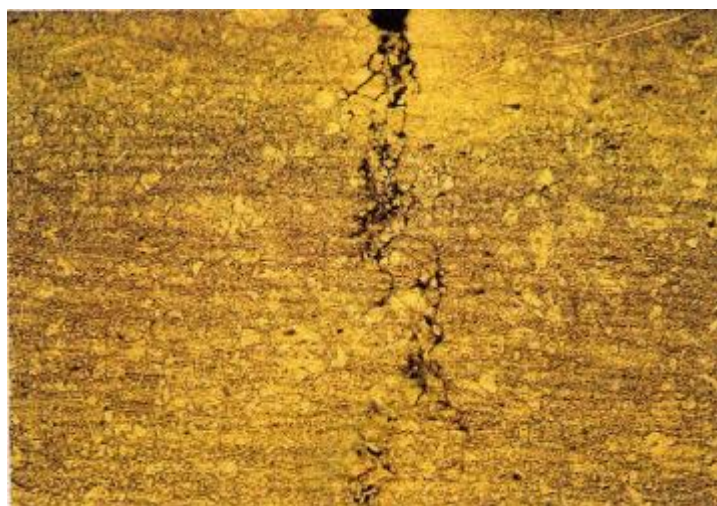
Рис. 4. Трещина в зоне питтинговой коррозии в слое 08X13

- трещины (не частые) в слое 08X13 в донной части питтингов (рис. 4);

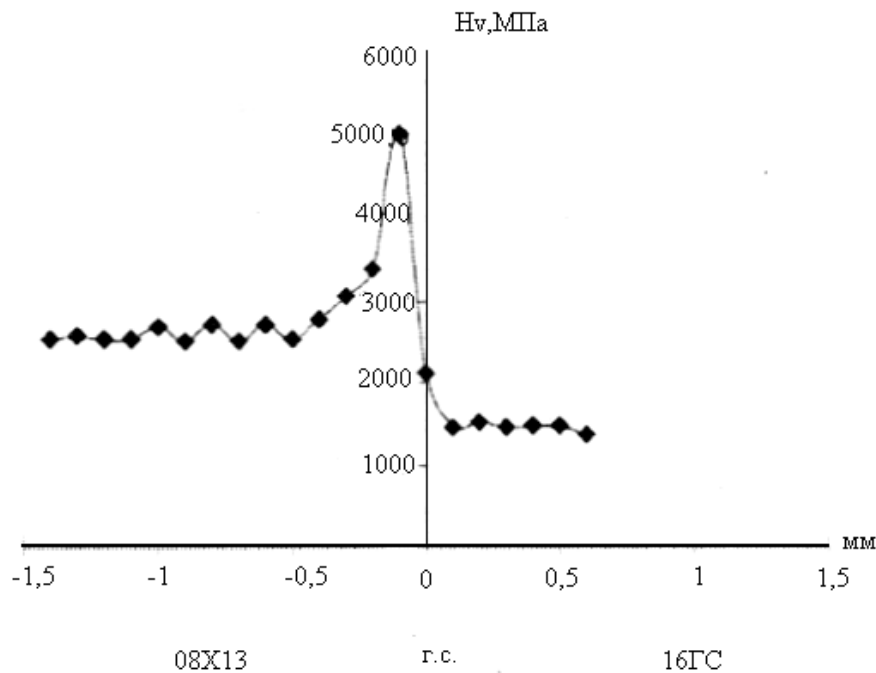
- образование на границе между основным слоем биметалла из сталей СтЗсп, 16ГС, 09Г2С и др. и плакирующим слоем из стали 08Х13 малопластичной прослойки диффузионного происхождения с повышенным содержанием углерода по сравнению с его содержанием в слое 08Х13, химический состав разных зон приведен в таблице.

Рис. 5. Распределение микротвердости в плакирующем слое, переходном и основном слое двухслойной коррозионно-стойкой стали 16ГС+08Х13

Одной из причин повышения прочности, снижения пластичности и появления трещин в коррозионностойком слое 08X13 является образование в нем в процессе длительной эксплуатации до 40 % мартенситной составляющей. Общая коррозия плакирующего слоя 08X13 и плакирующих наплавов типа X25H13 незначительна – 0,005 – 0,013 мм/год.

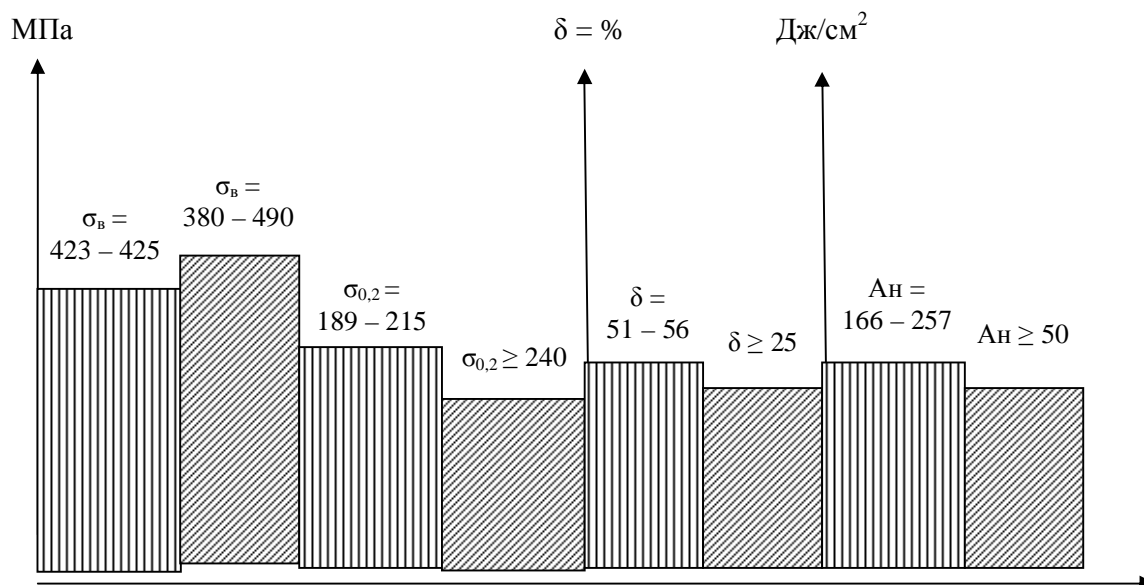
Кратковременные механические свойства металла основного слоя СтЗсп колонны № 5 производства № 3 в 2005 г. после 38 лет эксплуатации (кроме небольшого снижения предела текучести с 240 МПа до 189 – 215 МПа) находились в пределах требований ГОСТ 10885-85 и ГОСТ 380-71 (рис. 6).

Рис. 6. Кратковременные механические свойства металла основного слоя СтЗсп колонны К-5 из стали СтЗсп + 08Х13 (производство № 3, 2005 г.):

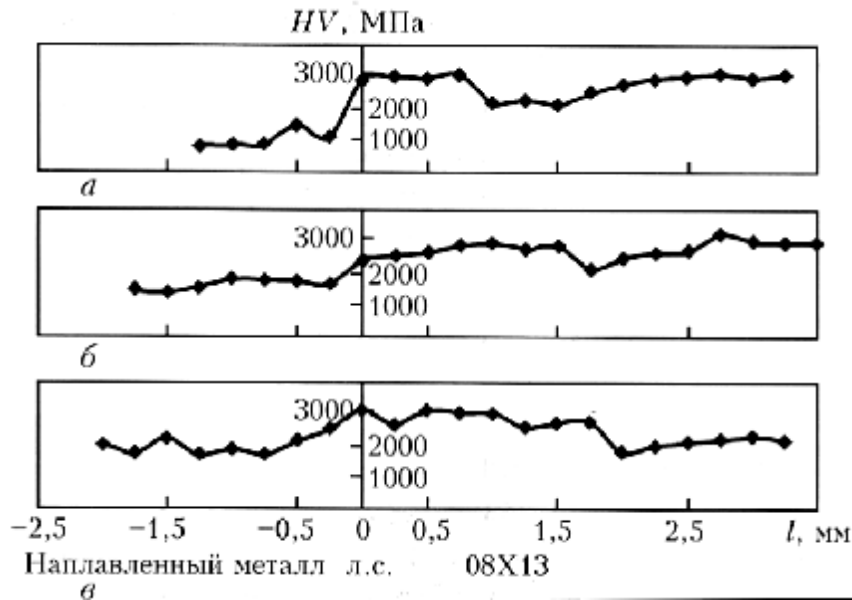
Рис. 7. Распределение микротвердости в ремонтных наплавках, выполненных электродами АНВ-70Б на стали 16ГС+08X13:

- а – после 38-и летней эксплуатации в колонне по пределу нефти;
- б – с предварительным и сопутствующим подогревом ремонтной зоны до 350 °С;
- в) с термообработкой ремонтной зоны до наплавки по режиму: 640 °С – 1ч, воздух.

Электроды АНВ-70Б разработаны в ИЭС им. Е.О. Патона, сертифицированы в системе УкрСЭПРО, изготавливаются на ГП «Опытный завод сварочных материалов им. Е.О. Патона» по ТУ У 28.7-5416923-074:2005. Предложенные технологии тщательно проверялись при сварке образцов, вырезанных из колонн из указанных сталей после 38 лет эксплуатации по переработке нефти, в том числе с повышенным содержанием серы. Была уточнена техника сварки и наплавки, оптимизированы режимы предварительного и сопутствующего подогрева и термической обработки поврежденных сварных соединений и ремонтных зон слоя 08Х13 со сверхнормативной твердостью более 2200 МПа (рис. 7) [1, 2].

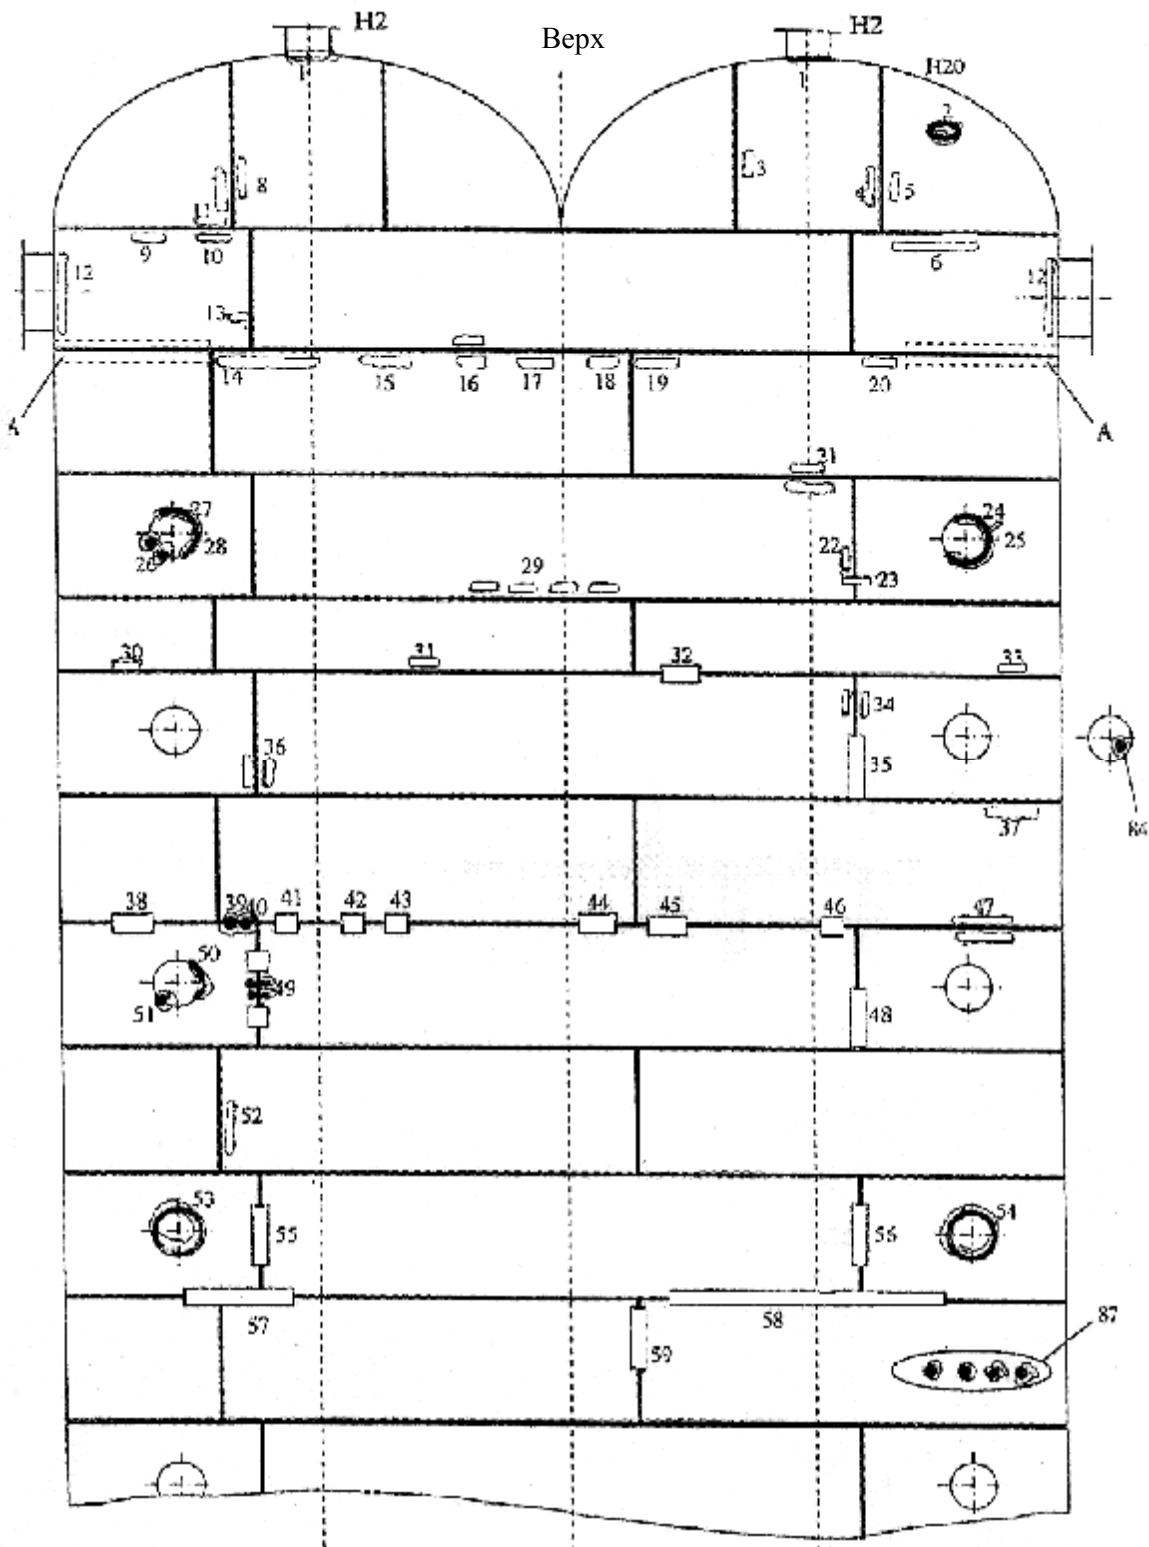
Твердость металла основного слоя СтЗсп – на уровне нормативных требований (несколько ниже 1900 МПа), плакирующего слоя 08Х13 больше нормативного в среднем на 300 МПа (~ 2500 МПа). При вскрытии и обследовании корпуса колонны К-1 в 2007 г. были выявлены трещины в сварных швах и в околошовной зоне в виде сетки в слое 08Х13 (рис. 9) и питтинговое поражение слоя 08Х13 в ОШЗ сварных швов глубиной до 3 – 7 мм.

Рис. 9. Схема расположения дефектов (трещин, питтингов, язв, сосредоточенной коррозии) в сварных швах и ОШЗ в слое 08X13 в верхней части колонны К-1 выявленных в ходе плановых ремонтов в 2007 г.

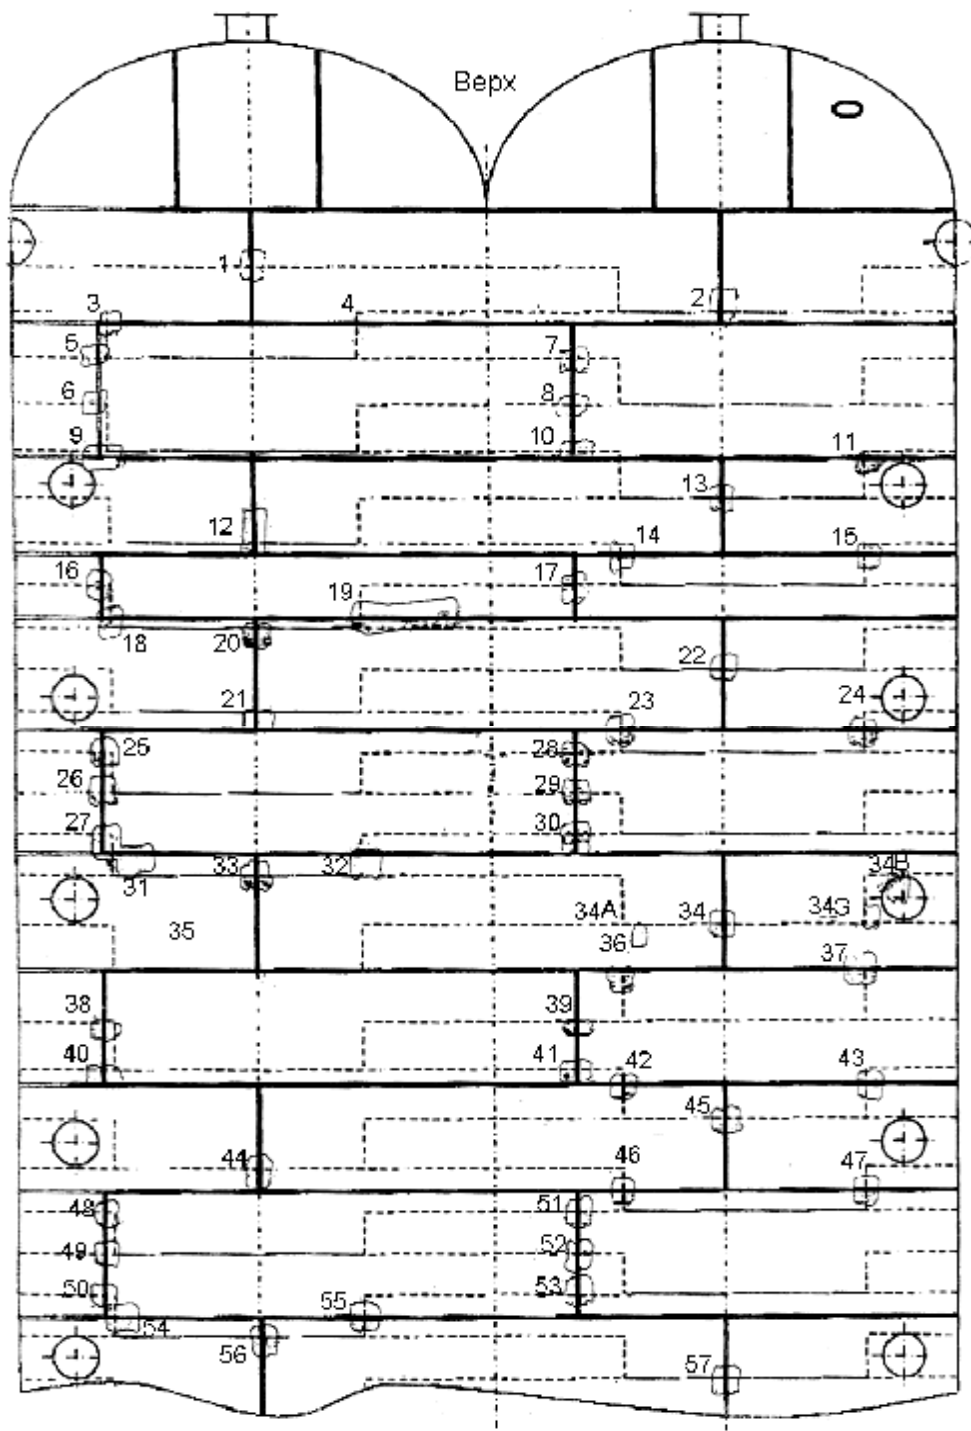
и в ОШЗ по слою 08X13 увеличились по сравнению с коррозионно-техническим состоянием колонны при выполнении ремонта в 2007 г. (рис. 10).

Рис. 10. Схема расположения дефектов (трещин, питтингов, язв, сосредоточенной коррозии) в сварных швах и ОШЗ в слое 08X13 в верхней части колонны К-1, выявленных в ходе плановых ремонтов в 2009 г.

Увеличилось также питтинговое повреждение слоя 08X13.

Учитывая сравнительно невысокий уровень коррозионно-технического состояния колонны, была произведена тщательная зачистка и разделка трещин в швах и в ОШЗ и контроль в описанном выше объеме.

Заварку дефектов в основном слое СтЗсп и сварных швах произведено электродами УОНИИ 13/45, плакирование дефектных зон – электродами АНВ-70Б.
