Т.Э. ШЕПИЛЬ, В.А. КАЧАНОВ, канд. техн. наук,
Ю.Б. ДАНИЛОВ, докт. техн. наук,
В.Ю. КОЗИН, ОАО УкрНИИхиммаш», г. Харьков, Украина,
К.А. ЮЩЕНКО, академик НАНУ, **В.С. САВЧЕНКО**, докт. техн. наук,
ИЭС им. Е.О. Патона, г. Харьков, Украина

ИССЛЕДОВАНИЕ ПРИЧИН ВЫХОДА ИЗ СТРОЯ ТРУБ ЦЕНТРОБЕЖНОГО ЛИТЬЯ В ПЕЧИ РИФОРМИНГА В ПРОИЗВОДСТВЕ ПОЛУЧЕНИЯ АММИАКА НА РОВЕНСКОМ ОАО «АЗОТ»

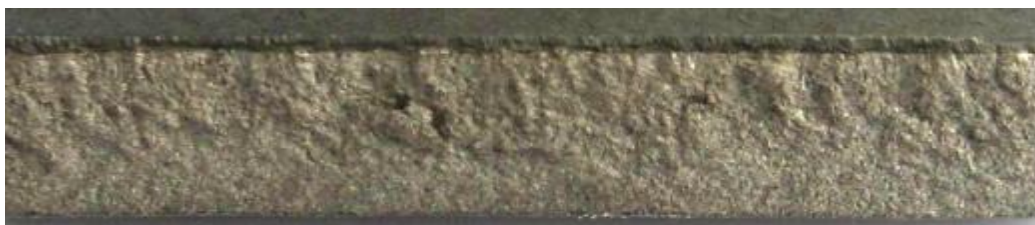
Морфология излома (рис. 1) показала, что разрушение берет начало с внутренней поверхности трубы от темного слоя и носит хрупкий характер.

Концентраторами напряжений являются стыки зерен, и разрушение происходит путем скольжения по границам зерен.

Из рисунка видно, на изломе ярко выраженная площадка сдвиговой деформации, берущая начало от внутренней поверхности окисленной трубы.

Рис. 1. Морфология излома

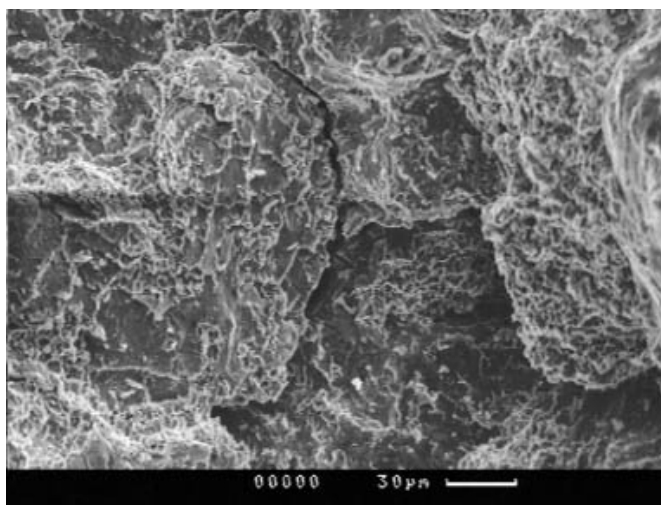
В результате исследований в поверхностном слое выявлены трещины (рис. 2).

Рис. 2. Фрактография слоя внутренней поверхности трубы

Обнаруженные трещины создают пути проникновения рабочей среды вглубь металла.

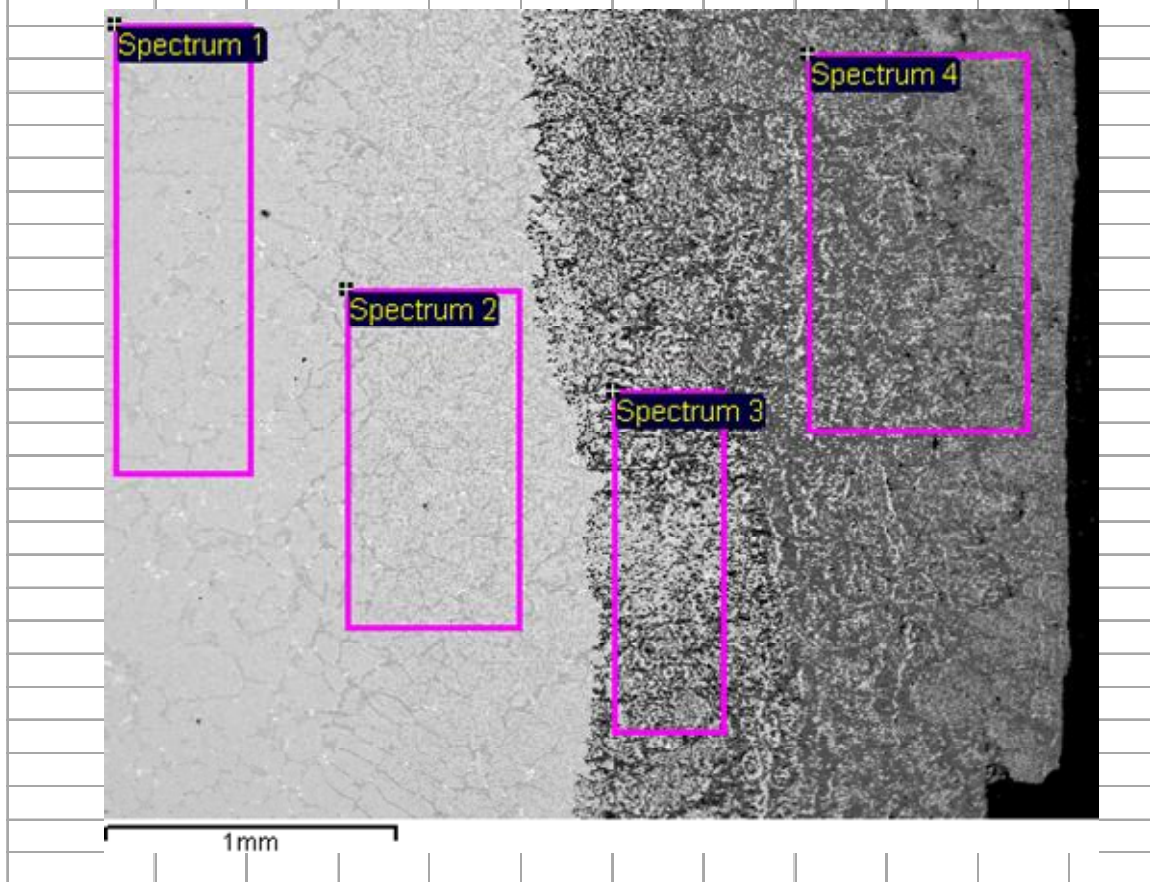
Для изучения распределения элементов по сечению толщины стенки разрушившейся трубы был использован метод микрорентгеноспектрального анализа (рис. 3).

Результаты анализа свидетельствуют, что темный слой разрушившейся трубы Spektrum 4 и Spektrum 3 представляют собой:

- окисел никеля NiO , который в данных сплавах образуется путем быстрого беспорядочного роста на ранней стадии окисления;
- окисел хрома типа Cr_2O_3 , который в данных сплавах должен выполнять защитные функции и чей медленный рост замедляет скорость окисления;
- промежуточный слой шпинелей типа NiCr_2O_4 , где никель может находиться в свободном состоянии в виде включений.

Рис. 3. Послойный микрорентгеноспектральный анализ по толщине стенки разрушившейся трубы

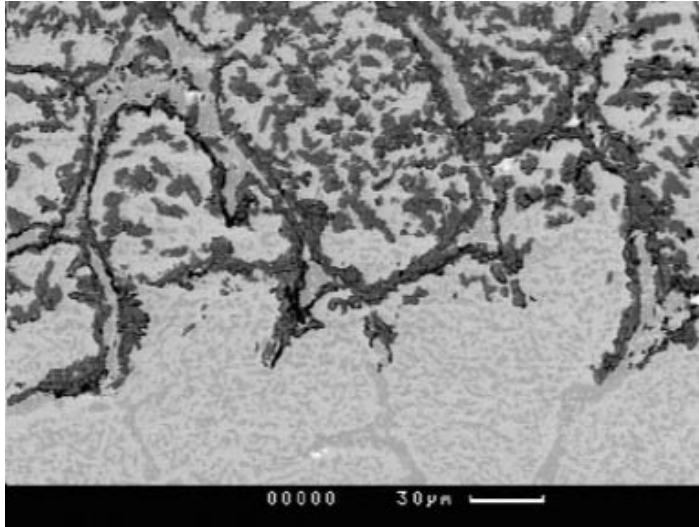
Однако, по мере образования защитной окисной пленки Cr_2O_3 при определенном температурном режиме в металле трубы может уменьшаться количество хрома, и окалина начинает глубоко распространяться в металл, производя большие изменения в его поверхностном слое (рис. 4).

Опасность такого обеднения заключена в чувствительности этой «обедненной» области металла к внутреннему окислению [2], что, по-видимому, и отразилось на катастрофическом снижении ресурса работы трубы до 1 года эксплуатации.

Рис. 4. Проникновение окалины в поверхностный слой металла

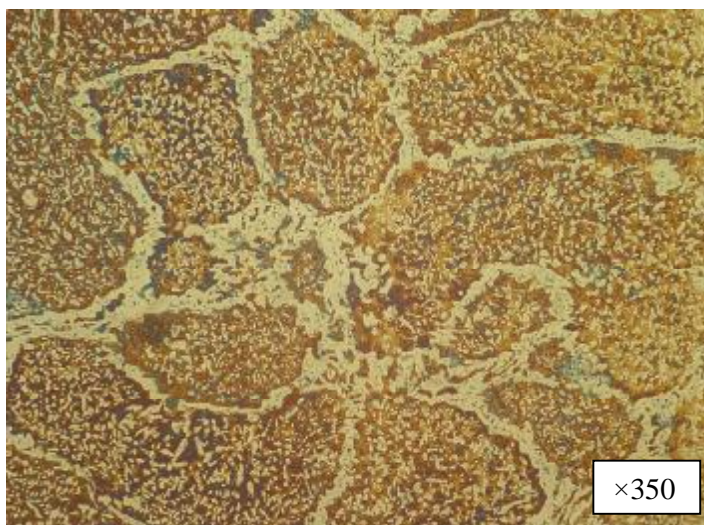
Кроме карбидов в теле зерна аустенита выявлены интерметаллидные соединения типа FeCr, представляющие σ -фазу (рис. 5).

Микрорентгеноспектральный анализ выявил наличие микродобавок вольфрама и титана в металле трубы.

Рис. 5 . Микроструктура металла разрушившейся трубы на глубине 2,6 мм от внутренней стенки
