Т.Э. ШЕПИЛЬ, В.А. КАЧАНОВ, канд. хим. наук,
Ю.Б. ДАНИЛОВ, докт. техн. наук, **В.Ю. КОЗИН**,
В.М. ДОЛИНСКИЙ, канд. техн. наук,
В.Г. ИВАНОВ, ОАО «УкрНИИхиммаш»

МЕТАЛЛОГРАФИЧЕСКИЕ ИССЛЕДОВАНИЯ ОТРЕЗКОВ ТРУБ, ВЫРЕЗАННЫХ ИЗ ПЕЧИ РИФОРМИНГА НА ОДЕССКОМ ПРИПОРТОВОМ ЗАВОДЕ

Для исследования характера разрушений и оценки остаточной работоспособности труб печи риформинга были представлены фрагменты сварных соединений труб из разнородных сталей – легированной теплоустойчивой А335GrP11 и Манурит ХМ.

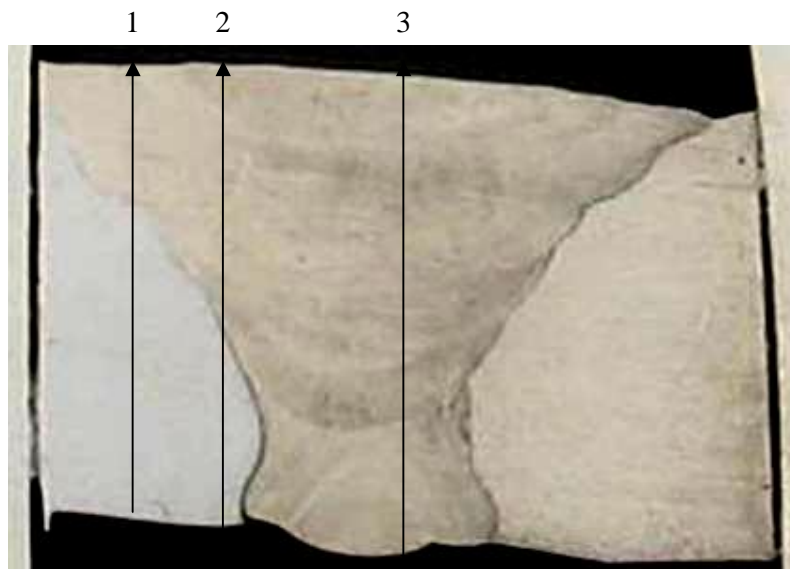
Рис. 1. Макроструктура сварного соединения

На рис. 1 представлена макроструктура сварного соединения А335GrP11 (на рисунке слева) и Манурит ХМ (справа).

С внутренней стороны трубы у линии сплавления со сталью А335GrP11 наблюдается ножевая коррозия, переходящая в трещину по контуру линии сплавления глубиной ~ 9,5мм.

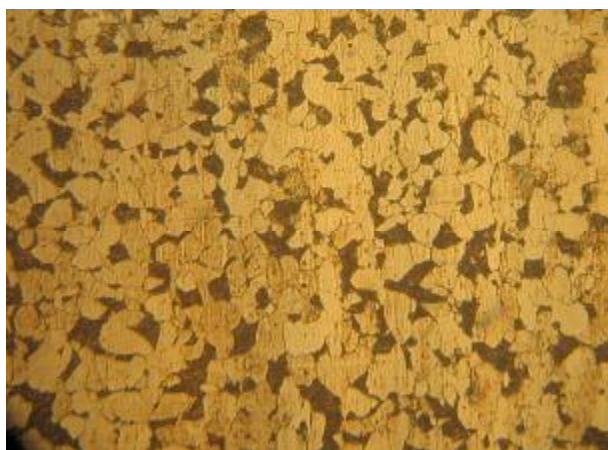
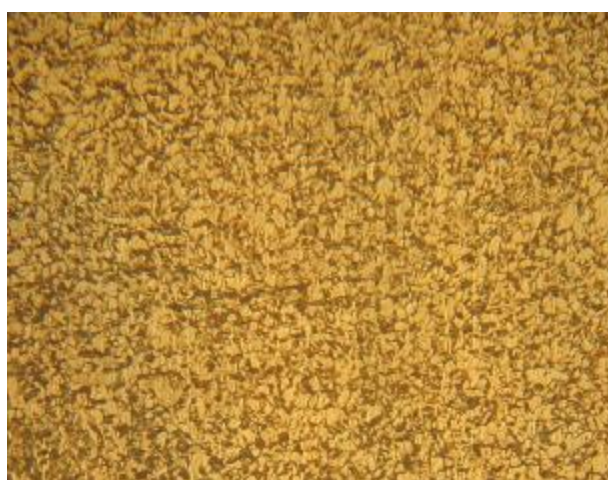
Рис. 2. Микроструктура металла отработавшей трубы:
а – основной металл, б – металл у зоны термического влияния (ЗТВ)

- структура основного металла состоит из ферритных зёрен матрицы и зёрен с мелкодисперсными выделениями карбидов – перлит (рис. 2а);
- размер ферритных зёрен, определённых по ГОСТ 5639-92 соответствует 7- 6 баллу;
- по мере приближения к ЗТВ структура представляет собой феррито-сорбитную смесь (рис. 2б);
- у внутренней стороны трубы наблюдается подслоя светлого слаботравящегося металла в виде полоски, глубиной ~ 0,24 мм.

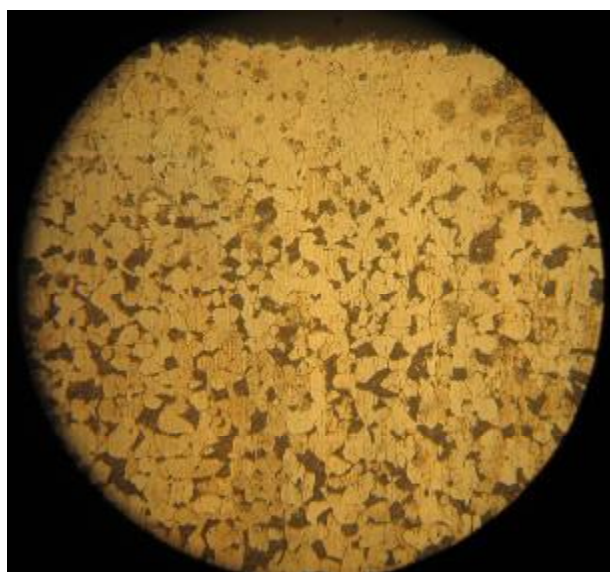
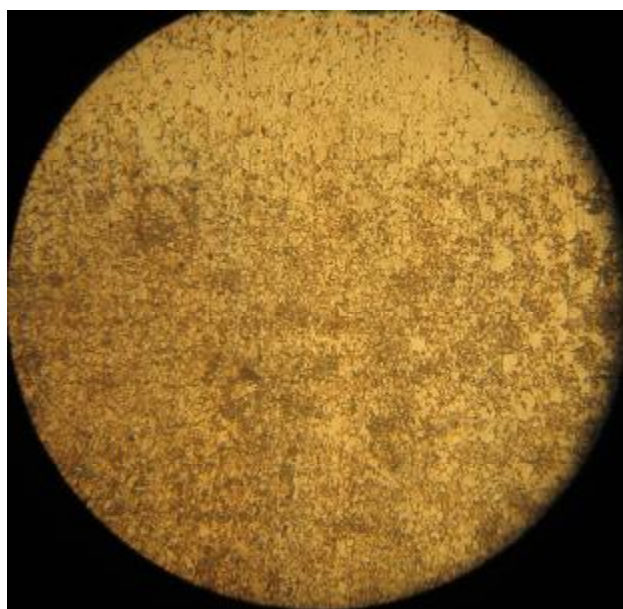
Рис. 3. Поверхностный обезуглероженный слой:
а – в основном металле, б – в ЗТВ

В нём произошло обезуглероживание поверхностного слоя под влиянием диффузии углерода в газовую среду (рис. 3).

Такого рода деградация структуры (обезуглероживание) приводит к снижению прочности и твёрдости внутреннего слоя металла трубы (рис. 4 а и б).

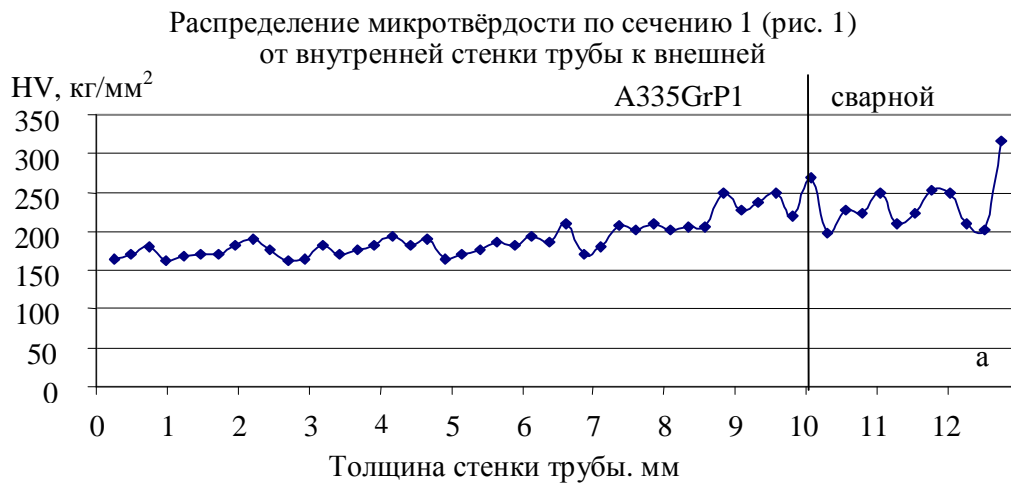
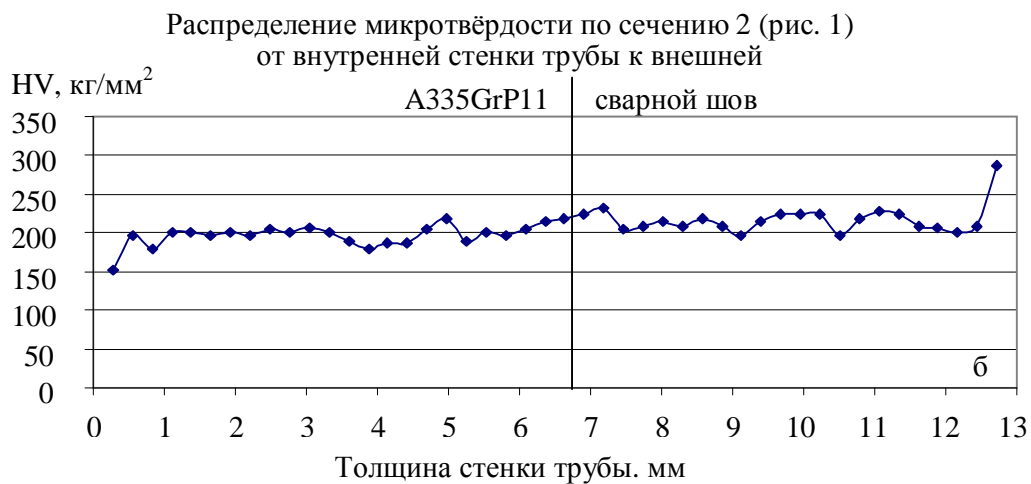
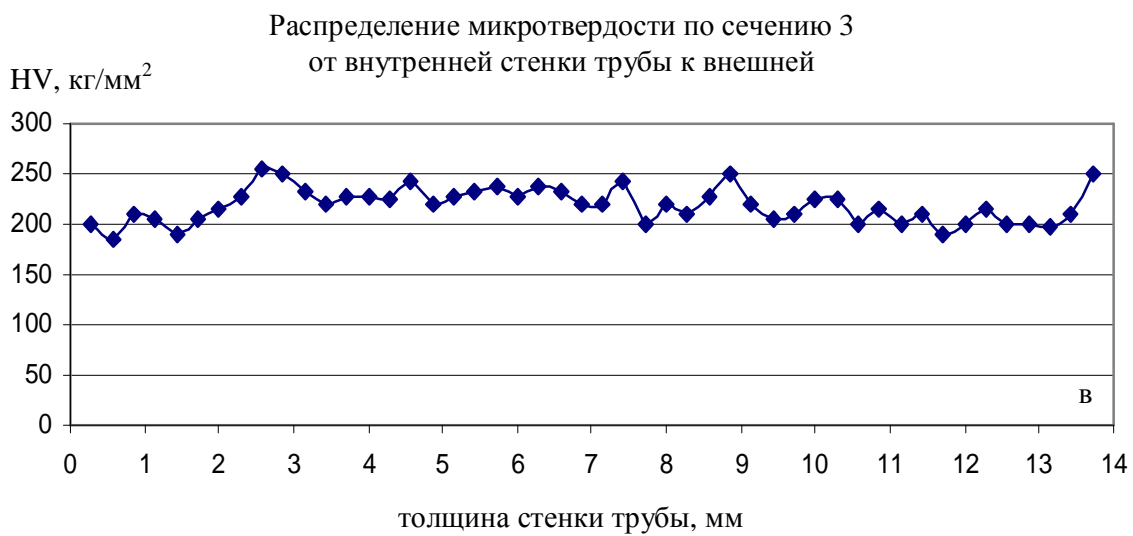
Рис. 4. Изменения микротвёрдости по сечению трубы

Структурные изменения коррелируются с изменениями микротвёрдости по сечению трубы (рис. 4 а и б).

В сварном шве наблюдаются высокотемпературные продукты распада мартенсита с относительно высокой микротвёрдостью $\sim 260 \text{ кг/мм}^2$ (рис. 4 в)

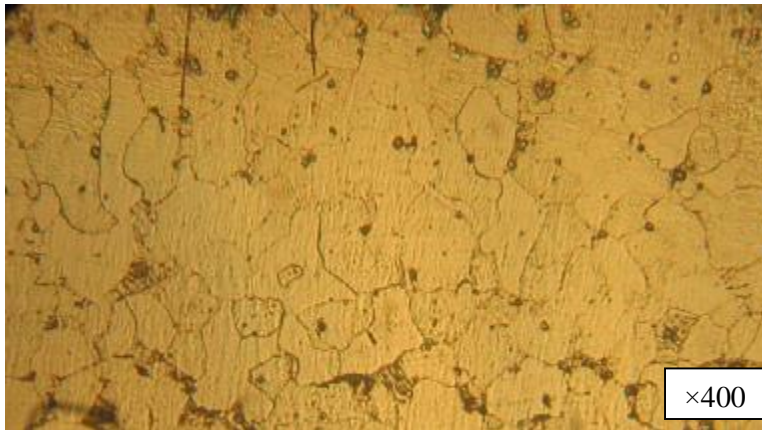
Рис. 5. Карбидообразование по границам зёрен феррита, обеднённых хромом

Металлографическими исследованиями установлено, что границы ферритных зёрен значительно утолщены за счёт дополнительного выделения карбидов, а также наблюдаются глобулярные выделения в пределах ферритных зёрен (рис. 5).

При последующей эксплуатации и температурных воздействиях не исключена возможность дальнейшего превращения карбидной фазы, а следовательно ускоренной коррозии по границам зёрен феррита, обеднённых хромом, а также росту микропор по границам зёрен, а следовательно, снижению предела ползучести металла.

У внутренней поверхности трубы в области зоны термического влияния выявлена значительная полосчатость (рис. 5).

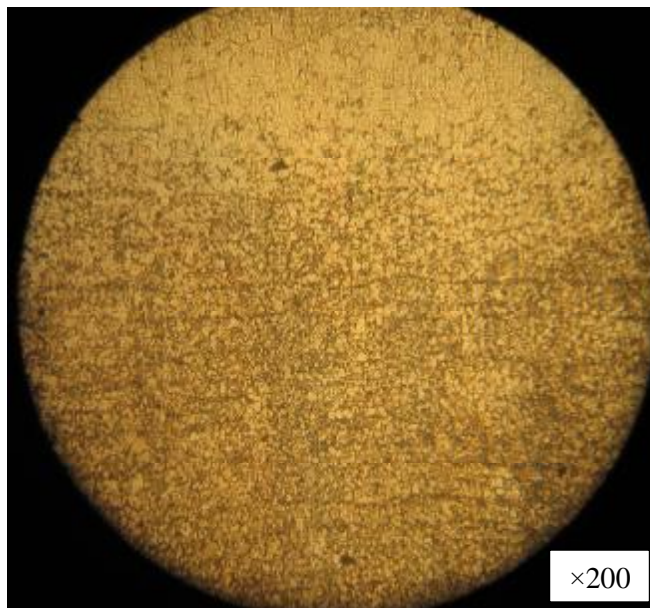
Рис. 6. Полосчатость в перлитной стали

Наличие такой полосчатости во внутренних слоях сечения трубы связано с ликвацией легирующих элементов, в данном случае хрома, что значительно ухудшает прочность труб при высоких температурах в условиях эксплуатации.

На рис. 6 представлено коррозионное разрушение с локализацией в узкой зоне на границе между аустенитным швом и перлитной сталью (ножевая коррозия).

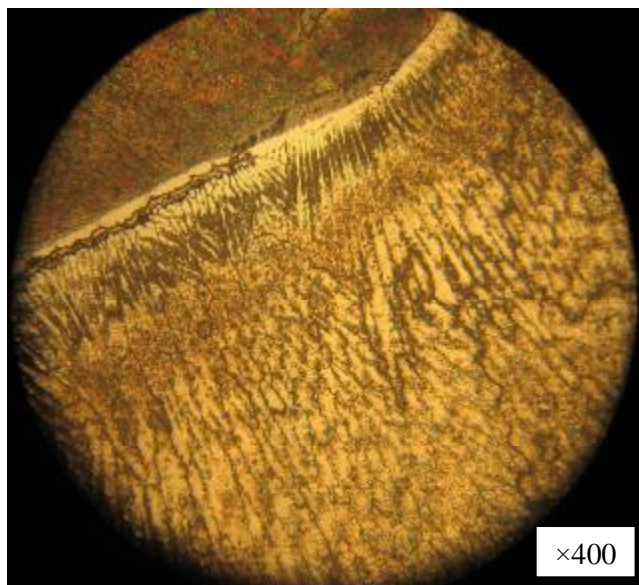
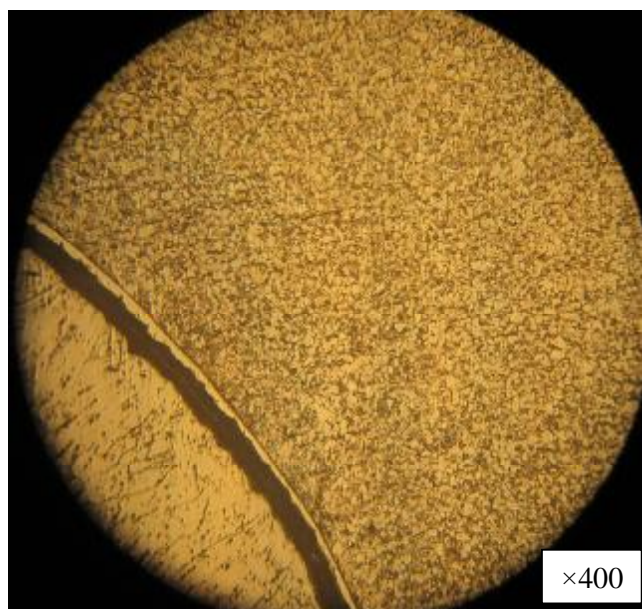
Рис. 7. Структурные превращения в сварном шве:
а – продукты распада мартенсита,
б – обезуглероженный слой со стороны перлитной стали

и обезуглероженные прослойки со стороны перлитной стали, где микротвёрдость снижается до ~ 180 кг/мм² (рис. 7 а, б).

Таким образом, по линии сплавления образуются участки одновременного действия структурных и сварочных напряжений, являющимися основными факторами возникновения и развития коррозионного растрескивания.
