**С.Н. ЯИЦКИЙ**, аспирант, НТУ «ХПИ»,

## **ОСОБЕННОСТИ РАЗРУШЕНИЯ ОГНЕУПОРНОЙ ФУТЕРОВКИ СТЕКЛОВАРЕННЫХ ПЕЧЕЙ ПРИ ПРОИЗВОДСТВЕ ЛИСТОВОГО СТЕКЛА**

В работе проанализированы особенности разрушения огнеупорных материалов в процессе эксплуатации на отдельных участках ванной стекловаренной печи при производстве полированного листового стекла. Рассмотрено влияние технологических и теплотехнических параметров на характер разрушения и продолжительность службы огнеупоров различного состава.

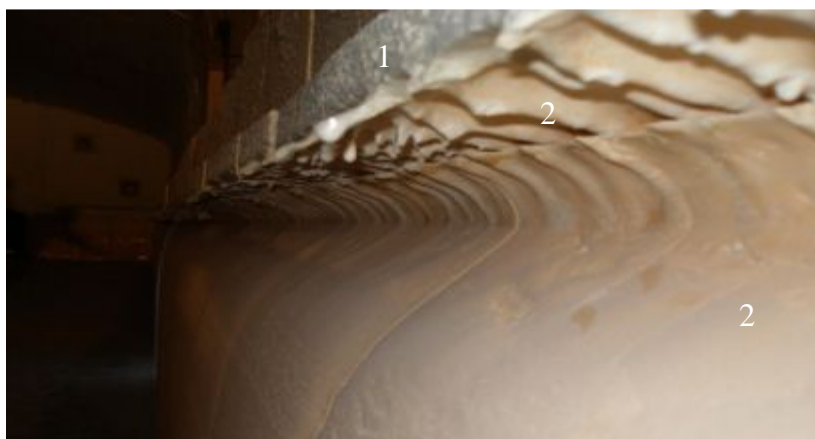
Установлено, что после полуторагодичной эксплуатации печи огнеупоры стен варочного бассейна в наибольшей степени подверглись разрушению в зоне максимальных температур (4-ая пара горелок), где толщина бруса уменьшилась 250 мм до 100 мм, в меньшей степени под первым влётом горелки – до 150 мм и по всему периметру варочной зоны вне пламенного пространства еще менее – до 160 – 180 мм.

Рис. – Разъедание расплавом стекла палисадного бруса варочного бассейна:  
1 – неизменная часть огнеупора; 2 – разъеденная часть огнеупора.
