DOI: 10.20998/0419-8719.2017.2.08

Р. Ариан, Х. Хотейт, И.А. Мордвинцева, О.Ю. Линьков, В.А. Пылев

ВЛИЯНИЕ ВЫБОРОК В ЗОНЕ КРОМКИ КАМЕРЫ СГОРАНИЯ ПОРШНЯ НА ЕГО ТЕПЛОАПРЯЖЕННОСТЬ И РЕСУРС ПО ПРОЧНОСТИ

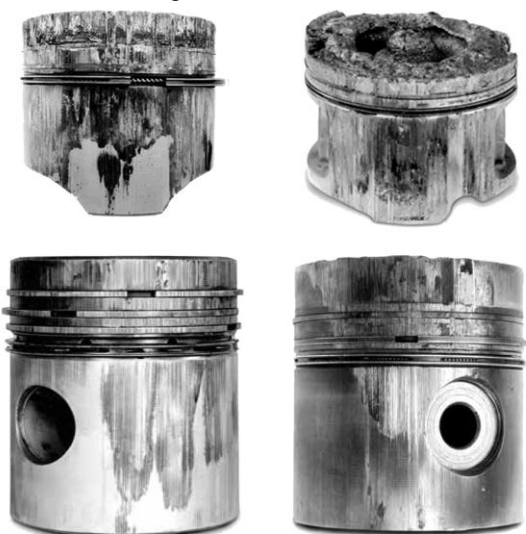
Рис. 1. Примеры выходов из строя поршней из-за возникновения износов, задиров и проплавов

В целом характерные варианты потери физической надежности поршней можно разделить на две основные группы. К первой относятся износы, задиры и проплавы, ко второй – возникновение трещин в зоне кромок камер сгорания. Примеры указанных вариантов потери прочности поршней представлены на рис. 1,2.

Детальный анализ характерных повреждений поршней, последующих отказов и причин их вызывающих выполнен различными фирмами-производителями [1-3]. На сегодня спектр основных видов предельного состояния поршней достаточно широк. Это износ канавок поршневых колец, износ боковой поверхности поршня, задиры на головке и тронке поршня, проплавы днища, проплавы боковой поверхности, трещины в зоне кромки и на днище КС, другие предельные состояния.

По общему мнению специалистов, в первую очередь их связывают с перегревом поршней новых форсированных двигателей. При этом множество причин сверхрасчетного перегрева вызваны либо отказами в работе топливной, масляной систем либо системы охлаждения двигателя. С другой стороны, их связывают также с некачественным техническим обслуживанием либо ремонтом двигателей. Методы устранения указанных проблем разнообразны и практически не связаны с собственно особенностями конструкций поршней [4].

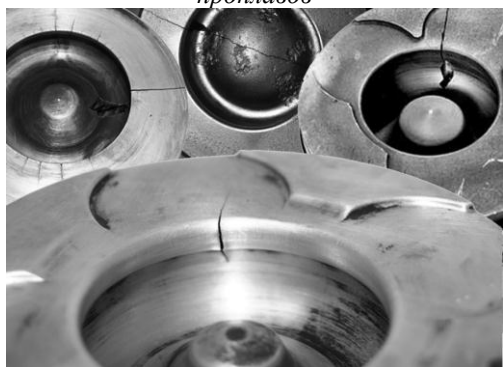
Рис 2. Примеры возникновения трещин в зоне кромок камер сгорания

При этом важно, что возникновение трещин в зоне кромок КС выделяют в особую группу, так как их возникновение и развитие характерны для случаев технически исправных и (или) качественно отремонтированных двигателей. Анализ таких отказов, проведенных в частности фирмами KolbenSCHMIT, DFCDIESEL, а ранее ГСКБД, свидетельствует, что их основной причиной являются высокие перепады температур в поршне между различными режимами нагружения двигателя в эксплуатации. Особенно критичными здесь считаются условия эксплуатации транспортной и другой техники с часто меняющейся нагрузкой.
