АНАЛІЗ ПРИЧИН РУЙНУВАННЯ ПЛИТ ГАСИЛЬНОГО ВАГОНА: ПОРІВНЯННЯ З ЗАРУБІЖНИМИ ДОСЛІДЖЕННЯМИ ТА РЕНТГЕНОФЛУОРЕСЦЕНТНИЙ АНАЛІЗ СКЛАДУ

Розглянуто причини виходу з ладу плит гасильного вагона, виготовлених із нержавіючої сталі. Показано схожість руйнувань із результатами зарубіжних досліджень аналогічних руйнувань, визначено склад поверхневого шару та плити за допомогою рентгенофлуоресцентного аналізу.

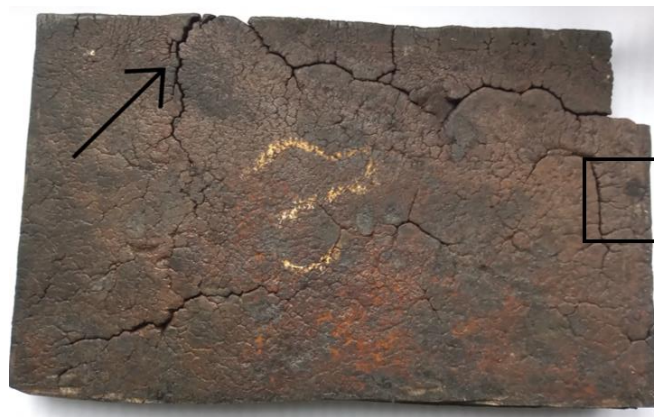
Рис. 1. Зовнішній вигляд ділянки плити гасильного вагона

У цій роботі проаналізовано причини виходу з ладу плити коксовозного вагона на одному з українських підприємств. На рис. 1 зображена поверхня плити коксовозного вагона з явними ознаками корозійного руйнування.

Стрілка на фото вказує на велику тріщину у верхній частині плити. Тріщина виглядає глибокою і має нерівні краї, що може свідчити про її розвиток під впливом напружень. Поверхня плити вкрита шаром іржі (коричнево-червоний колір), що вказує на окислення заліза. Це відповідає опису в статті [2], де окислення пов'язане з впливом вологи та кисню під час гасіння.

У зоні, виділеній прямокутником, помітні глибші пошкодження, які можуть бути питингами або ерозійно-корозійними заглибленнями. Це узгоджується з описом у статті [2], де корозійне розтріскування під напругою (SCC) починається з питингових руйнувань. Поверхня виглядає неоднорідною, з ділянками різного ступеня руйнування. Це може бути пов'язано з нерівномірним впливом температури, води та механічних навантажень від коксу, що також відповідає умовам, описаним у статті [2].

На фото видно велику тріщину, що відповідає опису зародження тріщин із поверхні, як зазначено в [2], але тріщини виглядають більш лінійними, без явного розгалуження. Це може бути зумовлено тим, що сталь 1.3965 має іншу мікроструктуру (аустенітно-мартенситну), ніж аустенітна з карбідами, описана в [2], або тим, що процес руйнування перебуває на більш ранній стадії.

На основі статті [2] та фото на рис. 1, найбільш імовірним механізмом руйнування вашої плити є корозійне розтріскування під напругою (SCC), спричинене комбінацією термічних напружень (від циклічного нагрівання та охолодження) і агресивного середовища (вода, хлор, сірка). Окислення та питингова корозія також відіграють роль, як і в випадку з плитою гасильного вагона, описаною в [2].

Для підвищення стійкості плит гасильного вагона до умов експлуатації, як і в статті [2], можна розглянути використання феррито-перлітної сталі, яка не схильна до корозійного розтріскування під напругою в умовах мокрого гасіння. Це дозволило б збільшити термін служби плит. Також можна застосовувати більш стійкі сплави з додаванням молібдену (наприклад, 1.4404), які краще протистоять хлоридній корозії.
